# DAÑOS CAUSADOS POR EL HURACÁN KATRINA EN BILOXI, MISSISSIPPI<sup>1</sup>

Dante Fratta<sup>2</sup> y J. Carlos Santamarina<sup>3</sup>

## DAMAGE CAUSED BY HURRICANE KATRINA IN BILOXI, MISSISSIPPI

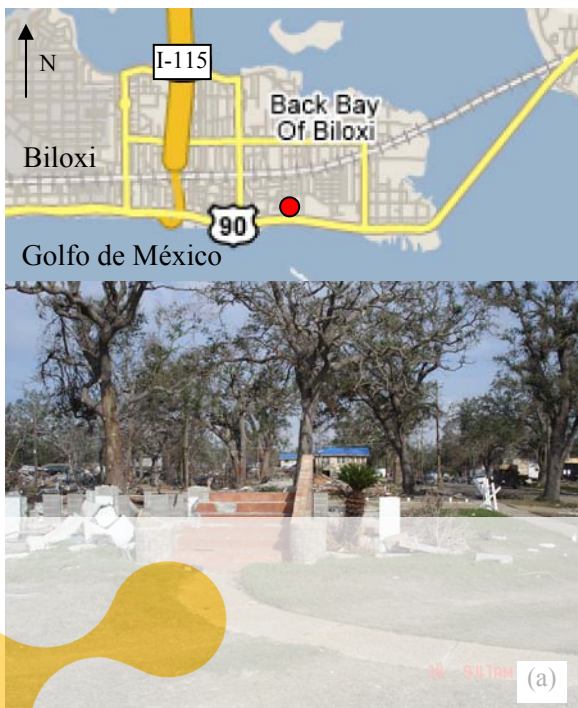
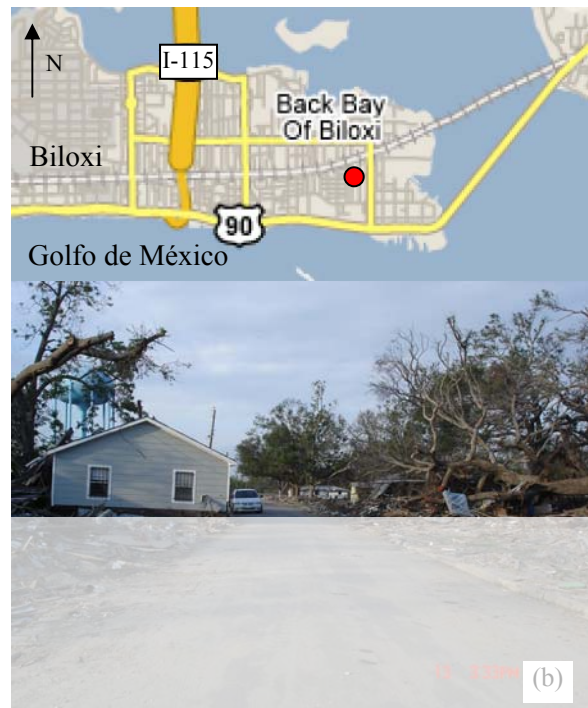
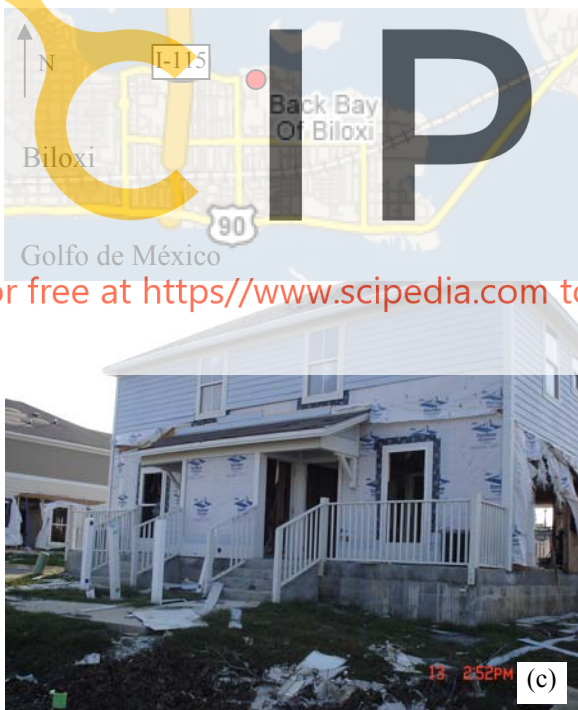
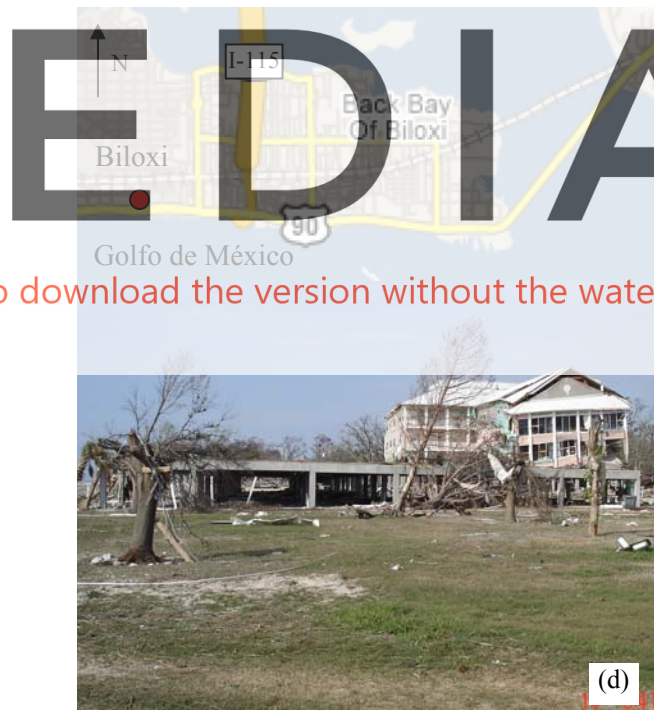
Las construcciones de madera (viviendas de familia, hoteles menores y condominios) sufrieron el mayor daño. El huracán arrasó estas construcciones en la franja costera sobre el Golfo de México y sólo quedaron las plateas de fundación en la zona que se extiende desde la playa hasta unos 300 m tierra adentro (Figura 4a – distancias varían con la topografía y se mencionan solamente como guía). Las construcciones en la franja siguiente tierra adentro (entre 300 m y 600 m) colapsaron y/o fueron desplazadas hasta decenas de metros de sus fundaciones por la acción de la crecida y el viento (Figura 4b).

Las nuevas construcciones de madera sobre la Bahía de Biloxi, sufrieron daños relacionados con la inundación, pero las estructuras han permanecido en pie, ancladas a sus fundaciones (Figura 4c).

La mayor parte de las estructuras de hormigón armado, aún sobre la costa del Golfo de México, resistieron la acción de las olas, la inundación y el viento. Sin embargo, la mampostería quedó destruida hasta el segundo o tercer piso, es decir hasta el nivel de acción de la crecida y el oleaje (Figura 4d).

**Figura 4: Destrucción y daños en viviendas en la Península de Biloxi: (a) Residencias sobre la costa del Golfo de México fueron devastadas (en la franja a menos de 300m). (b) Viviendas tierra adentro (300m a 600 m) fueron destruidas o desplazadas de sus fundaciones por la crecien y el viento. (c) Nuevas viviendas sobre la Bahía de Biloxi sufrieron daño por inundación pero permanecieron ancladas en su fundación y erectas. (d) Fundaciones palafito de hormigón armado resistieron la fuerza del huracán, pero la superestructura de madera fue completamente destruida (mapas: Google 2005).**

- Las viviendas de madera fueron avasalladas en la franja costera (hasta unos 300 m de la costa) y sufrieron daños extensos aún aquellas a más de 500 m tierra adentro. No es adecuado reconstruir con este tipo de estructuras en esta zona.

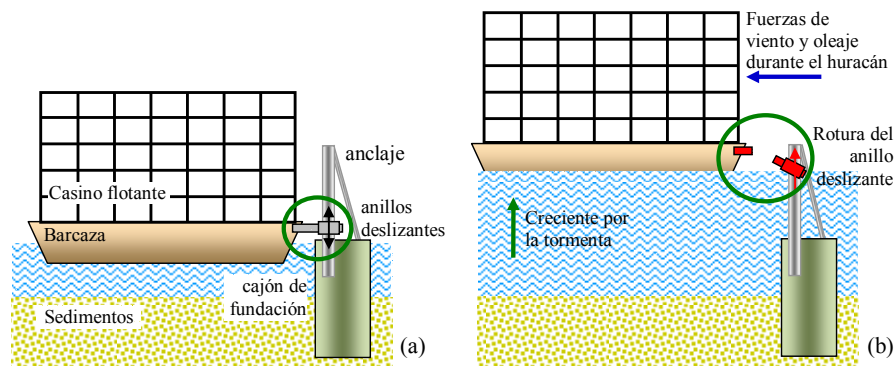
La mayoría de los casinos estaban contruidos sobre barcasas sujetas a postes de acero a través de anillos deslizantes; a su vez, los postes de acero estaban anclados en cajones de hormigón. Los anillos les permitían a las barcasas acompañar los movimientos de la marea (Figura 5a). Durante el huracán, los anillos deslizantes alcanzaron el máximo desplazamiento —alrededor de 4 m por arriba del nivel medio— y se rompieron las conexiones entre los anillos y las barcasas (Figuras 5b y 6). Los postes de anclaje y los cajones de fundación sufrieron relativamente poco daño; sin embargo algunos muestran rotación compatible con el desplazamiento de la barcaza, y no necesariamente en la dirección de los vientos y el oleaje (Figura 6). Una vez liberadas, las barcasas se desplazaron con las aguas por cientos de metros, hacia el noroeste. La barcaza del casino President se desplazó 1 km hasta que se detuvo contra la estructura del Hotel Holiday Inn (Figura 7). Esta dirección de desplazamiento y la altura de la creiente en la Figura 2 sugieren que las barcasas quedaron libres de sus anclajes antes de que el ojo del huracán llegara a la ciudad de Bay St. Louis.

**Figura 5: Mecanismo de falla de los anclajes tradicionales de los casinos flotantes durante el huracán Katrina: (a) los anillos deslizantes permitían del movimiento de las barcasas durante las mareas. (b) Durante el huracán Katrina, la creiente excedió la corrida de los anillos deslizantes, éstos se rompieron y las barcasas sin anclaje se desplazaron por cientos de metros de su posición original.**

- Los casinos flotantes fallaron cuando los anillos deslizantes llegaron hasta el final del recorrido permitido. Este sistema de anclaje debe rediseñarse para acomodar la creciente de diseño.
- Los operadores de playas de tanques en zonas anegables deben desarrollar procedimientos de emergencia para evitar roturas asociadas a la flotación de tanques con un nivel de fluidos por debajo del nivel de inundación.

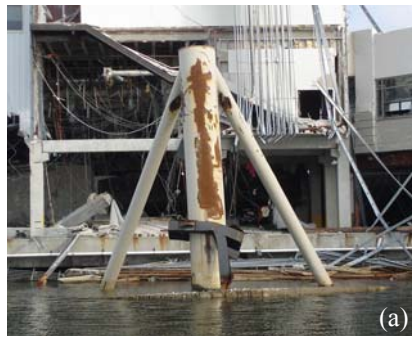
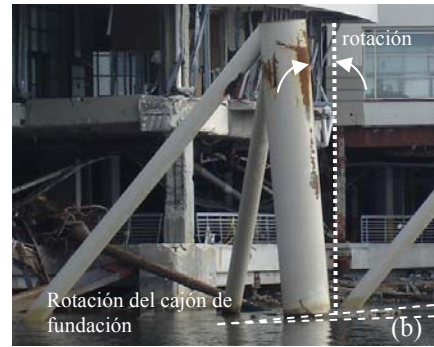
**Figura 6: Anillos deslizantes y cabezal de los cajones de fundación del Casino Grand. (a) Detalle de un anillo que falló. Las marcas en la pintura muestran la violenta acción de la barcaza sobre el anclaje durante el huracán. (b) Varias fundaciones de hormigón tipo caja rotaron durante el huracán.**

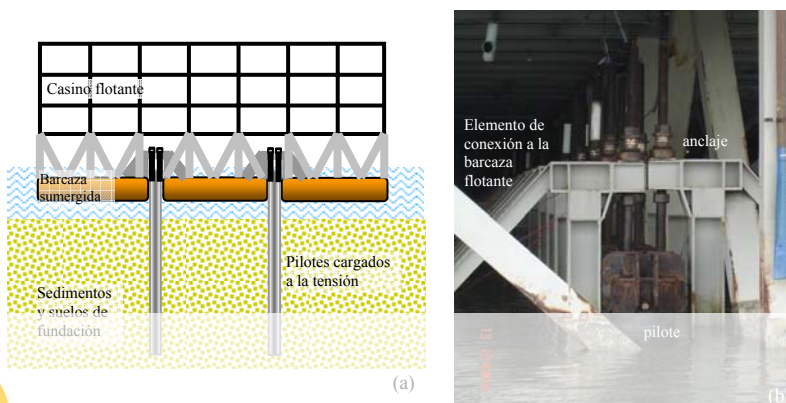
Los casinos Beau Rivage y Hard Rock se construyeron con un diseño alternativo. Como en el sistema anterior, la estructura del casino apoya sobre un grupo de flotadores (25 m × 130 m × 3 m cada uno), y la fuerza de flotación compensa el peso de la estructura. Pero en este caso, un extenso grupo de pilotes trabajando en tensión mantienen a los flotadores sumergidos (pilotes de 20 a 30 m de largo - Figura 8). Por ende, la elevación de estos casinos no fluctúa con las mareas sino que se mantiene a un nivel constante. Pero las estructuras de estos dos casinos se comportaron en forma muy diferente, pese a estar sólo a 150 m de distancia: la fundación y la estructura del casino Hard Rock fueron destruidas (el mecanismo aún no está claro), mientras que la estructura del casino Beau Rivage se mantuvo prácticamente intacta (los primeros dos pisos del casino y la recepción del hotel Beau Rivage fue lavada por las aguas). La Figura 9 muestra las dos estructuras después de la tormenta.

**Figura 8: Casinos flotantes anclados con pilotes - (a) Detalle de la fundación - Los pilotes son hincados hasta una profundidad de 20-30 m (Thompson Engineering, 2006). (b) Detalle del anclaje de los pilotes a las barcasas de fundación en la estructura del Casino Beau Rivage.**

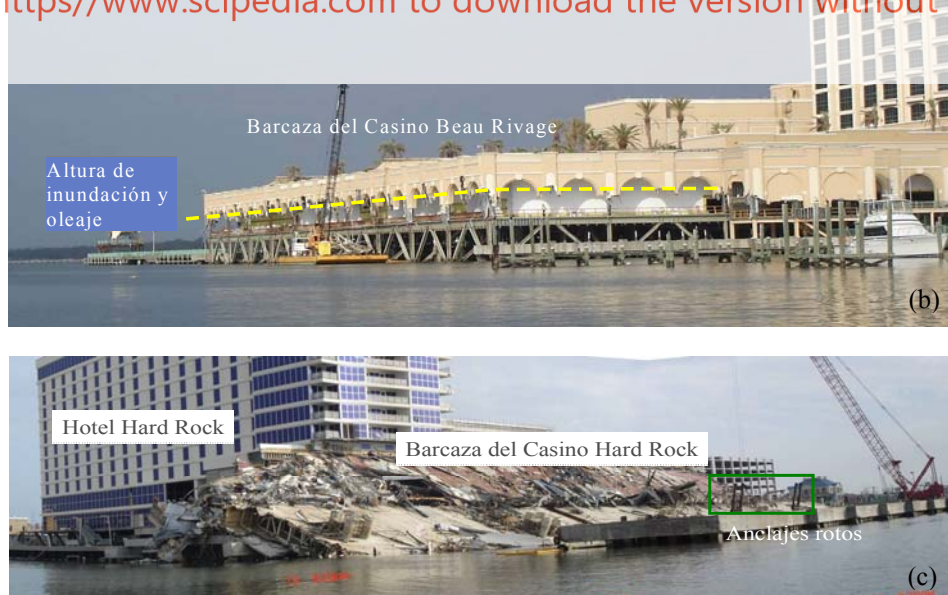
**Figura 9: Casinos flotantes anclados con pilotes - (a) Posición relativa de los casinos Beau Rivage and Hard Rock - Imagen compuesta con fotografías del USGS tomadas el 29 de agosto de 2005. (b) Panorámica de la barcaza del casino Beau Rivage. Este casino no sufrió daños estructurales. (c) Panorámica del hotel Hard Rock y de la barcaza del casino completamente destruida.**

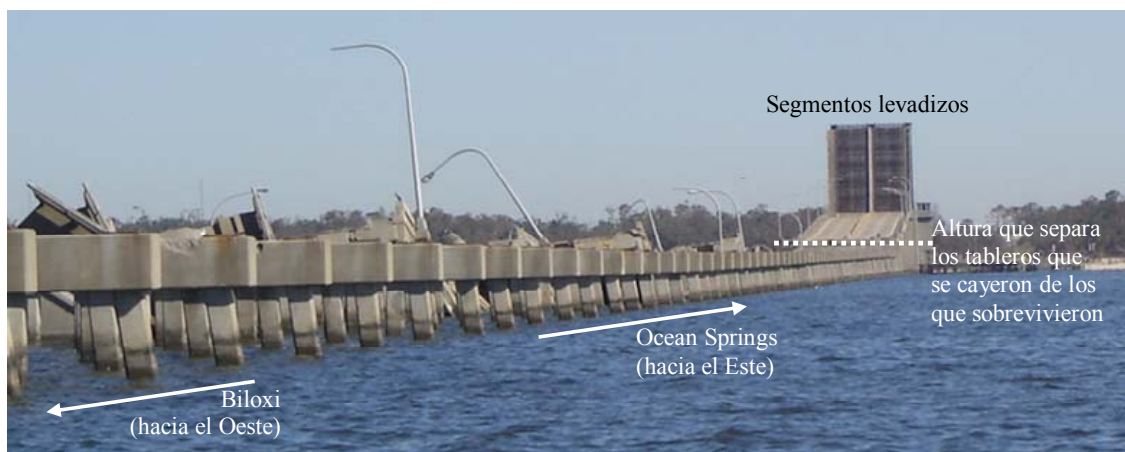
Este puente de cuatro carriles y 2.7 km de longitud unía las ciudades de Biloxi y Ocean Springs a través de la Bahía de Biloxi. El puente tenía 148 pares de tableros independientes y simplemente apoyados sobre grupos de pilotes. Una leve pendiente elevaba la altura del puente desde 3 m en los estribos hasta alcanzar los 20 m sobre el nivel medio del agua en la zona del canal de navegación; dos segmentos levadizos de acero permitían el paso de barcos de mayor tamaño (Figura 10). Durante el huracán, 120 pares de tableros de hormigón armado fueron desplazados y cayeron a la bahía, hacia el noroeste del puente. Aparentemente, la creciente creada por el huracán hizo que los tableros flotaran parcialmente, facilitando la acción del empuje del viento y el oleaje (Figura 11). La flotación puede haber sido

**Figura 10: Puente de la Carretera Nacional 90. Los tableros de 120 segmentos (de un total de 148 segmentos) fueron desplazados de su posición por la tormenta.**

- Los tableros simplemente apoyados del puente sobre la Carretera Nacional 90 fueron desplazados por la crecient y por la acción del viento y oleaje. Futuros diseños deben considerar mayores alturas de puentes y anclajes de los tableros.

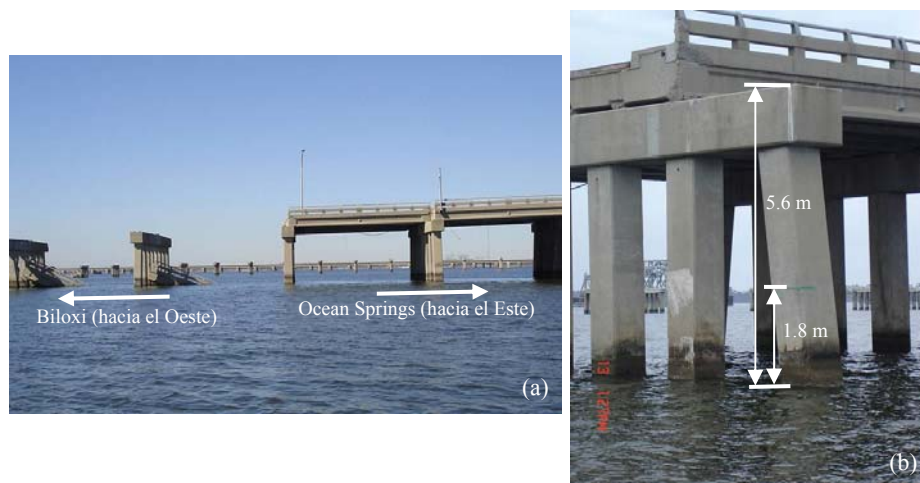
**Figura 12: Falla en el puente sobre la carretera Nacional 90 en la Bahía de Biloxi. (a) Todos los tableros hacia Biloxi se cayeron durante el huracán. (b) La altura que separa los tableros desplazados de los que mantuvieron su posición es de 5,6 m. El mismo fenómeno se registró hacia el este del canal de navegación.**

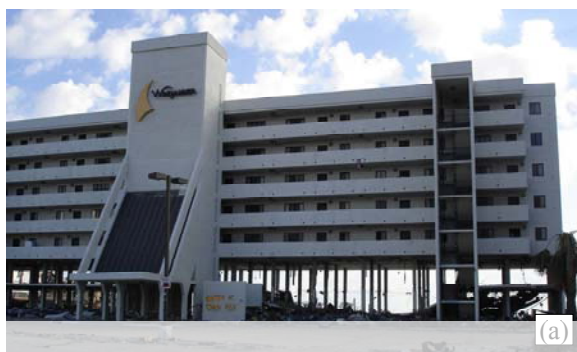
El mecanismo de falla flotación-y-empuje afectó a muchas estructuras de hormigón prefabricadas, incluyendo edificios de estacionamiento, hoteles y condominios (véase las fotografías en las Figuras 13 a y b). Aunque estas estructuras permanecieron en pie, las losas de los pisos inferiores fueron desprendidas y cayeron durante el huracán. La falla del puente y de estas estructuras resalta la importancia de la fuerza del agua en la destrucción causada por el huracán Katrina y la necesidad de anclajes adecuados para aumentar la resistencia a este tipo de tormenta.

Figura 13: Pérdida de piso en estructuras de hormigón prefabricadas por efecto combinado de flotación-y-empuje. (a) Condominio Windjammer y (b) Edificio de estacionamiento del Casino Beau Rivage.

- Las estructuras de hormigón prefabricado sufrieron daño hasta el nivel de inundación por el efecto combinado de flotación-y-empuje. El sistema de anclaje de los distintos elementos prefabricados debe ser analizado nuevamente.

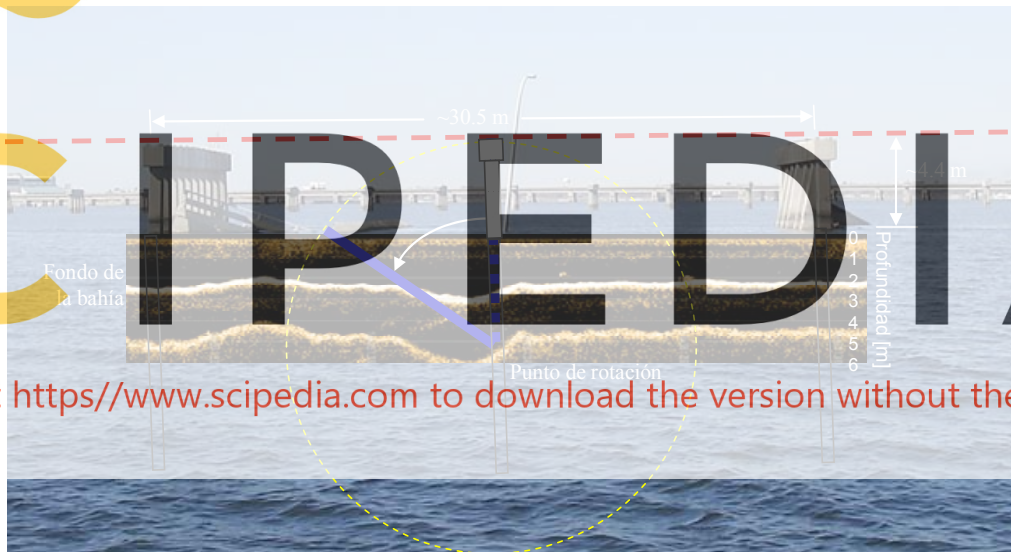
Los típicos cabezales de pilotes en este puente tienen seis pilotes verticales y dos pilotes inclinados a ambos lados del puente para darle rigidez transversal a la fundación. Tras cuatro cabezales típicos, el quinto grupo de pilotes tiene pilotes inclinados en la dirección del puente para proporcionar rigidez longitudinal al sistema. Aunque la superestructura sufrió extenso daño, las fallas en estos grupos de pilotes fueron mínimas: (1) solo un grupo de pilotes -de un total de 149- colapsó durante el huracán; y (2) un cabezal de pilote muestra una falla de corte en la sección noroeste que sugiere asentamiento excesivo del pilote extremo.

El grupo de pilotes que falló, rotó hacia el oeste, probablemente bajo el empuje que causaron los tableros al este de la pila al caer. La Figura 14 muestra la posición del cabezal tras la falla. El punto de rotación se puede estimar en función de la geometría del sistema. La profundidad de los sedimentos obtenida con el sonar se muestra superpuesta en la Figura 14. Se puede inferir que los pilotes se rompieron y rotaron a una profundidad de aproximadamente 6 m, que corresponde a unos 4 m por debajo del lecho de la bahía.

**Figura 14: Colapso de grupo de pilotes en el puente de la Carretera Nacional 90 en la Bahía de Biloxi. La imagen de sonar está superpuesta a la fotografía para definir la profundidad de los sedimentos. La profundidad de fundación de los pilotes es desconocida.**

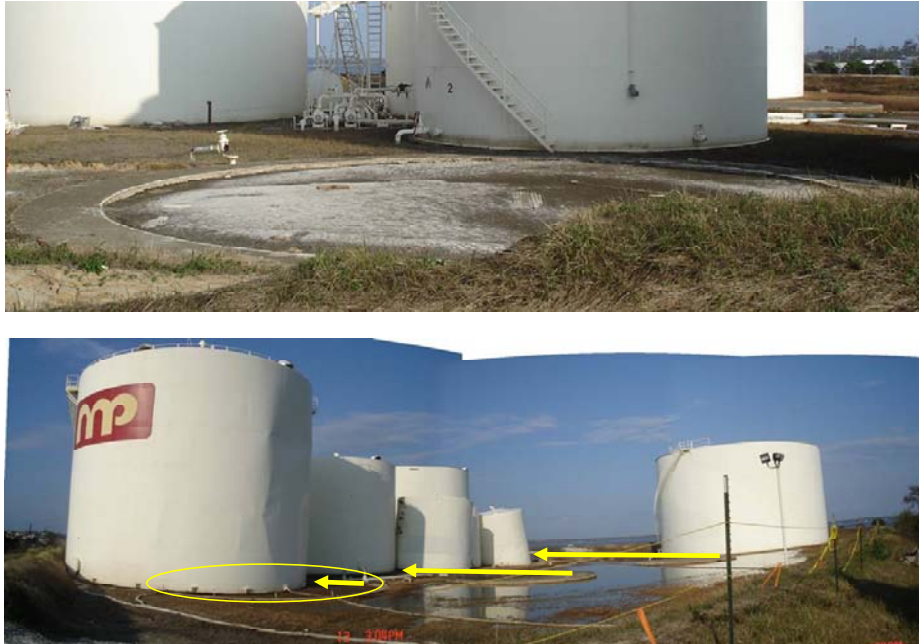
La terminal de combustible de MP Munro provee depósitos de hidrocarburos livianos a las estaciones de servicio en Biloxi y poblaciones cercanas. La terminal tiene ocho tanques con una capacidad total de  $25 \times 10^6$  litros (MP Munro, 2006). Esta playa de tanques está ubicada al norte de la ciudad de Biloxi sobre la bahía (Figura 3). La Figura 15 muestra los anillos de fundación, los anclajes y los tanques que se desplazaron hasta 40 m cruzando las barreras ambientales que contienen el derrame de combustibles. Los anclajes no están diseñados para contrarrestar las fuerzas de flotación si los tanques están vacíos; por lo tanto se estima que no fueron implementadas medidas de emergencia (como el llenado de los tanques con agua previendo la llegada del huracán).

**Figura 15: Fallas del patio de tanques - Terminal MP Munro.**
